**НЕКОММЕРЧЕСКАЯ ОРГАНИЗАЦИЯ  
«ФОНД КАПИТАЛЬНОГО РЕМОНТА  
МНОГОКВАРТИРНЫХ ДОМОВ  
САХАЛИНСКОЙ ОБЛАСТИ»**

17.08.2023 г. в следствии выпадения сильных осадков в виде дождя (30 мм. и более), произошло подтопление помещений цокольного этажа дома, расположенного по адресу г. Холмск, ул. Молодежная, д.6. По причине отсутствия дренажных систем и ливневой канализации для отведения поверхностных вод вокруг дома, в частности с восточной стороны, так-как основные объемы воды поступают именно оттуда. Общее состояние дренажных систем и систем водоотведения в г. Холмск неудовлетворительное, ливневая канализация в районе дома №8 по ул. Молодежная полностью неисправна, и потоки воды с дорог и домов, расположенных выше дома №6 устремились вниз и в результате чего произошло затекание большого объема воды в дворовые территории, цокольные этажи и подъезды.

## Приложение Г.

### Фототаблица технического состояния объекта

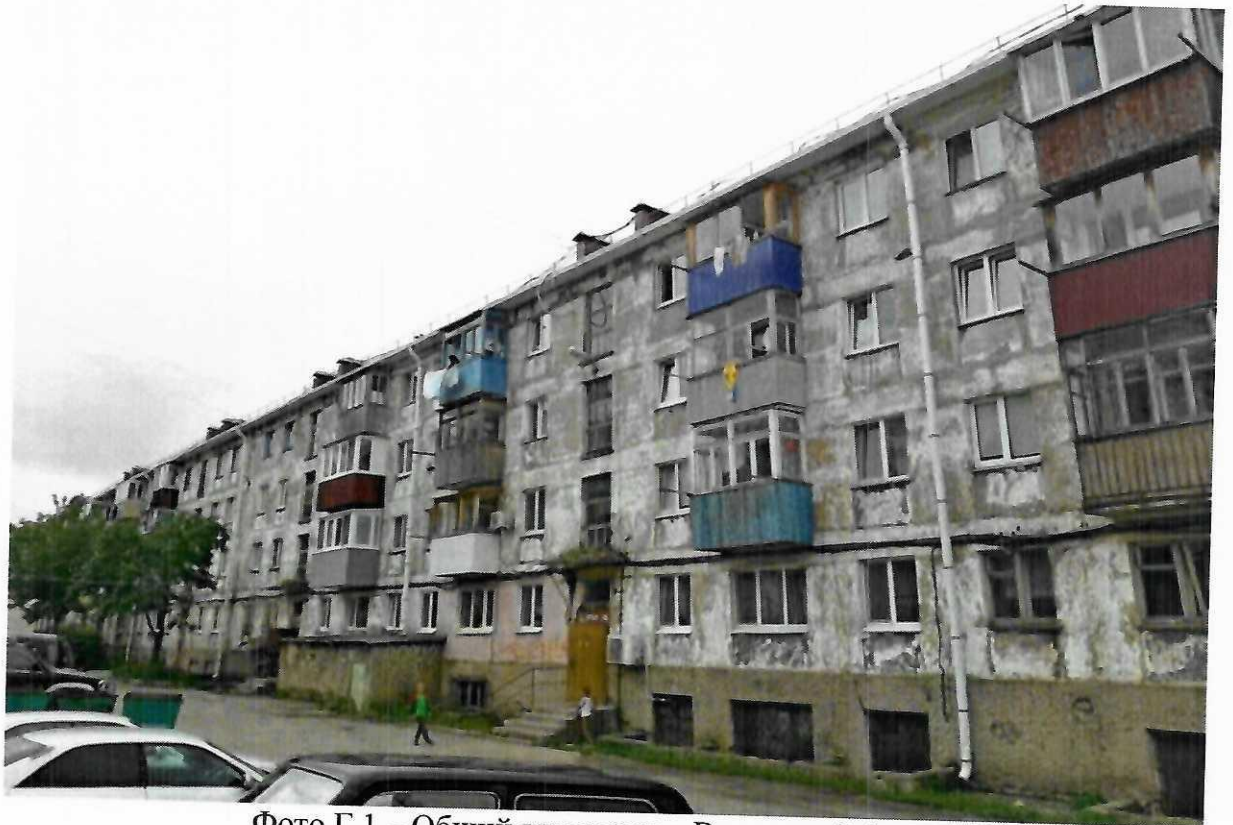
Фото Г.1 – Общий вид здания. Восточный фасад.  
Повреждения штукатурного слоя цоколя. Отслоение защитного слоя блоков. Следы ремонта межблочных швов.

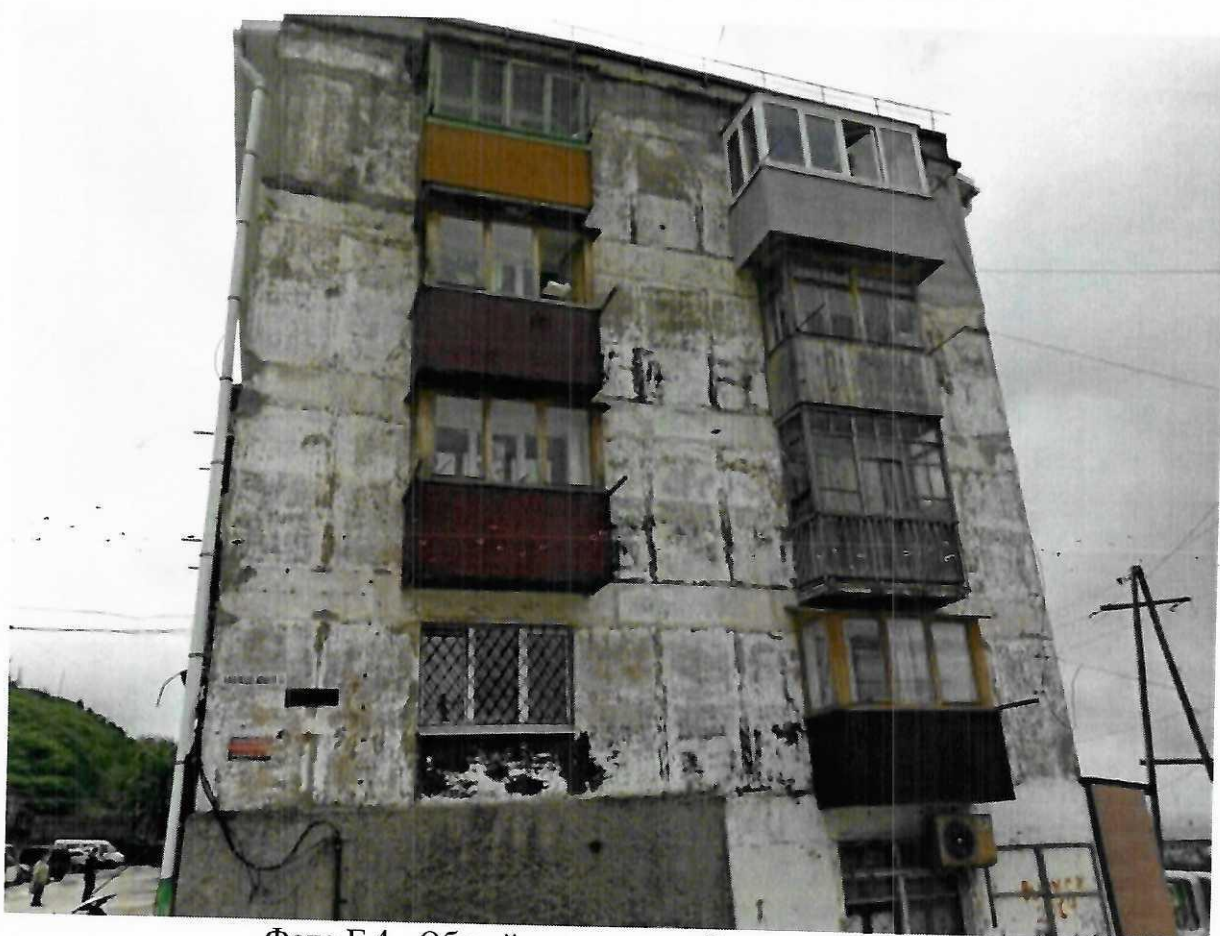
Фото Г.4 - Общий вид здания. Северный фасад.

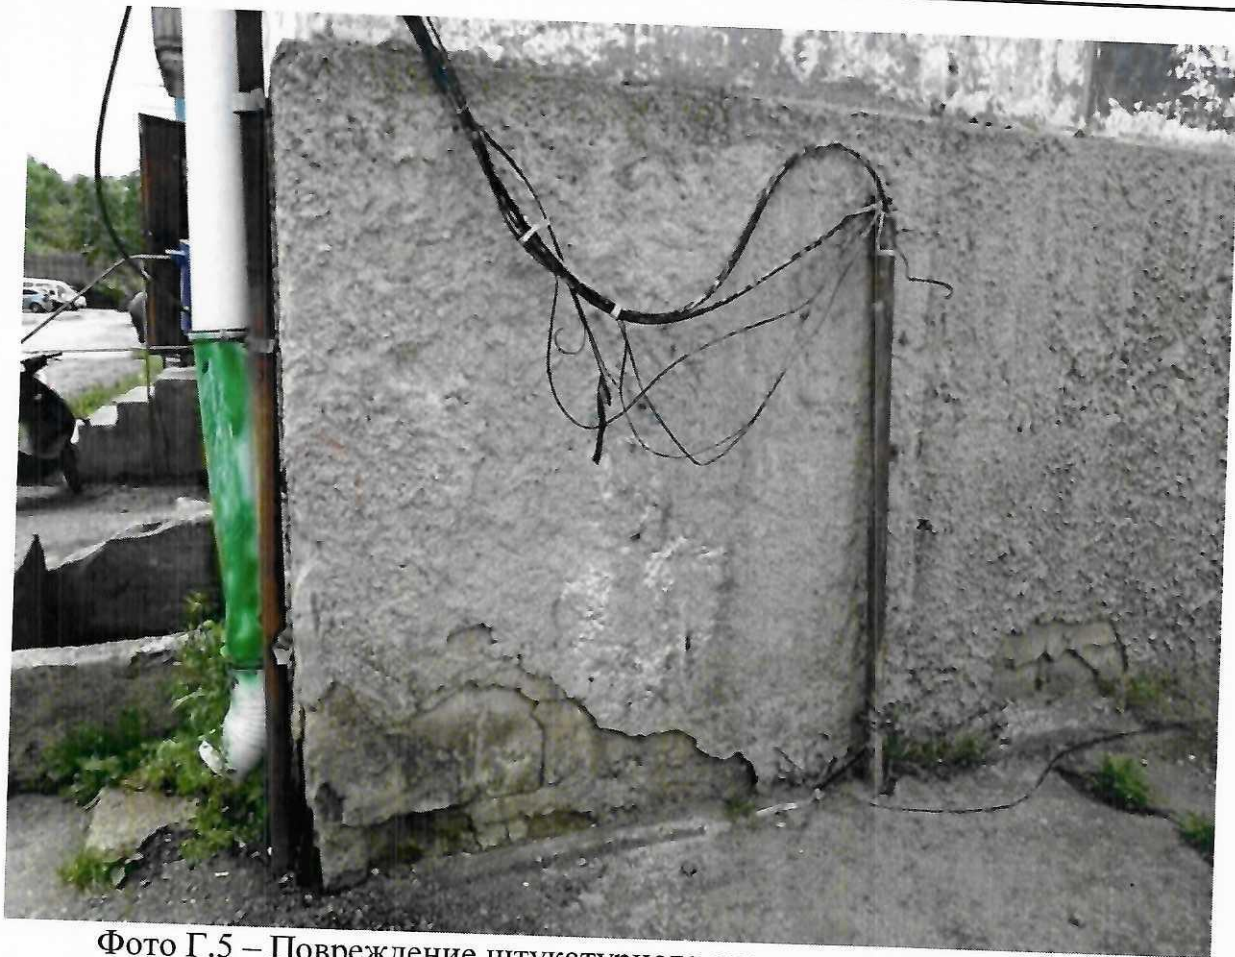
Фото Г.5 – Повреждение штукатурного слоя цоколя, выраженные отслоением, трещинами, следы биоповреждений и увлажнения стен. Взамен отмостки выполнено асфальтовое покрытие, наличие растительности.

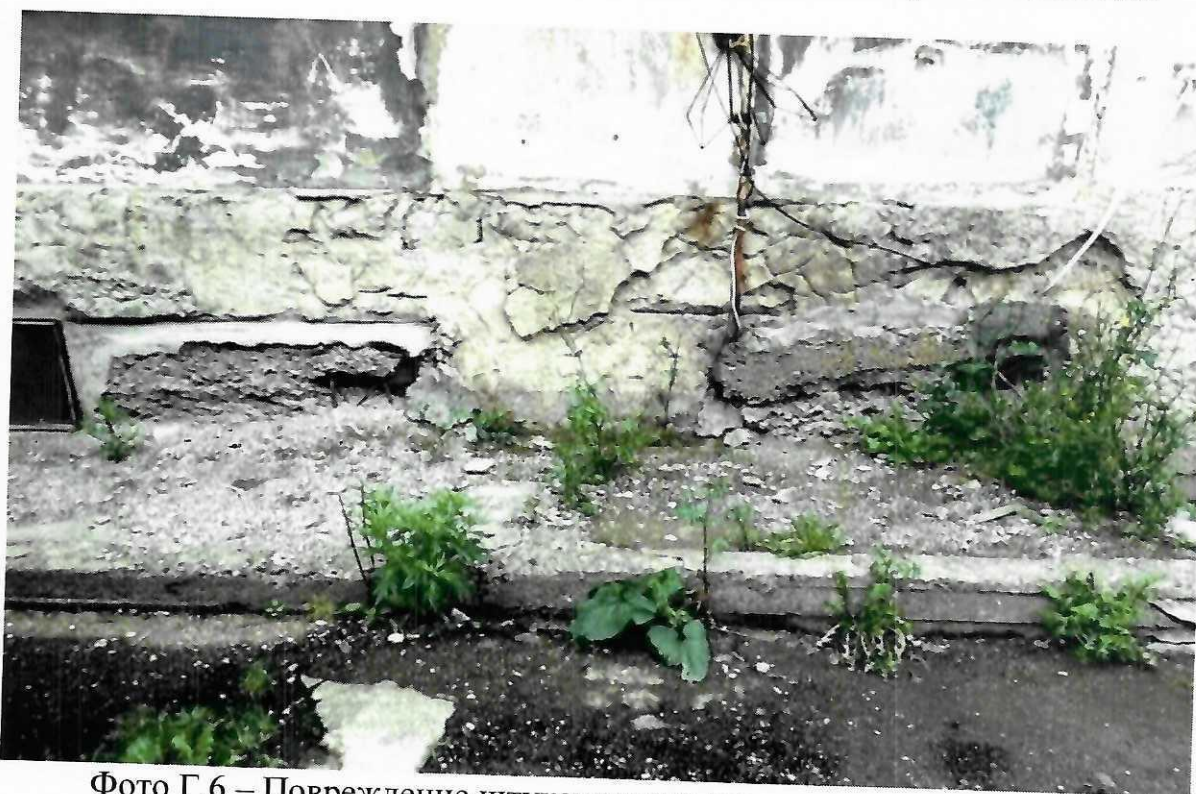
Фото Г.6 – Повреждение штукатурного слоя цоколя, выраженные отслоением, трещинами, следы биоповреждений и увлажнения стен. Выветривание растворной части межблочных швов.

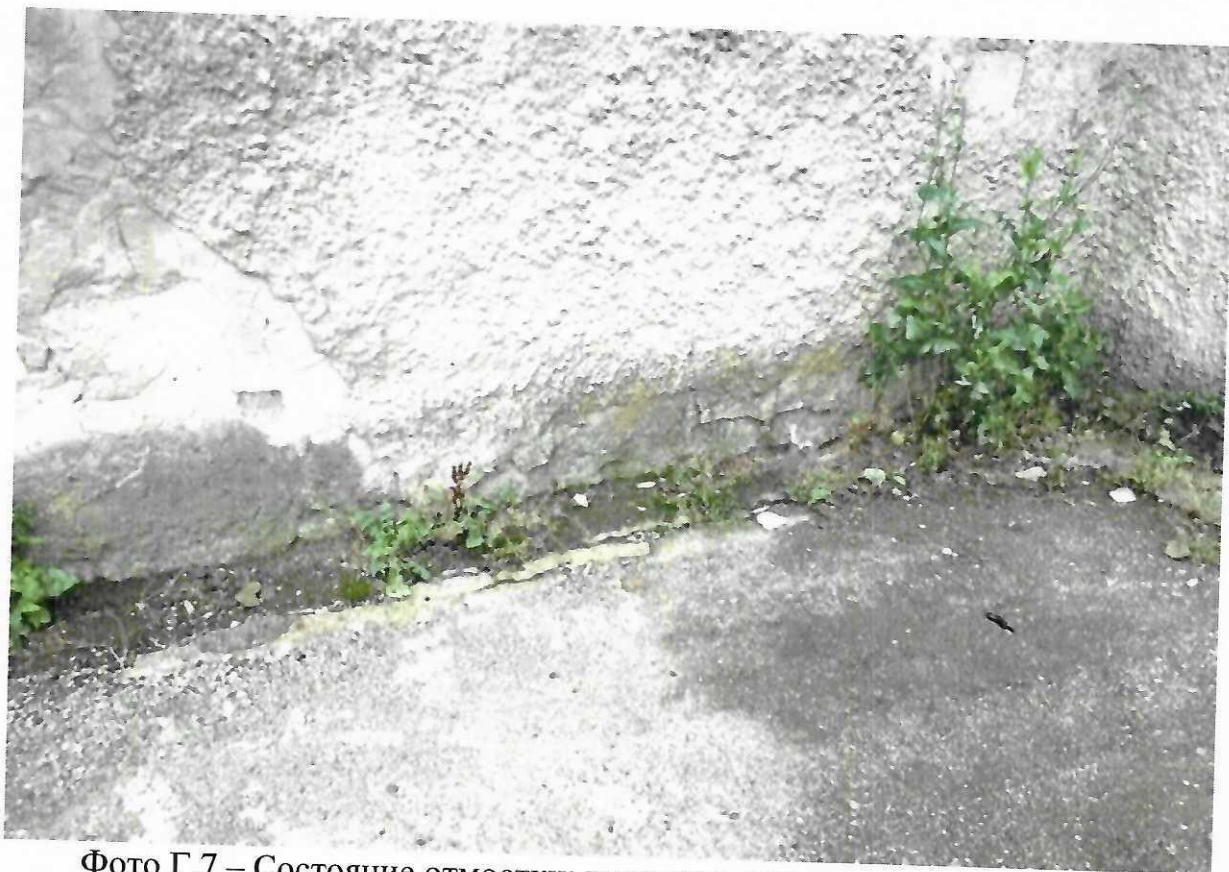
Фото Г.7 – Состояние отмотки: трещины, наличие растительности.

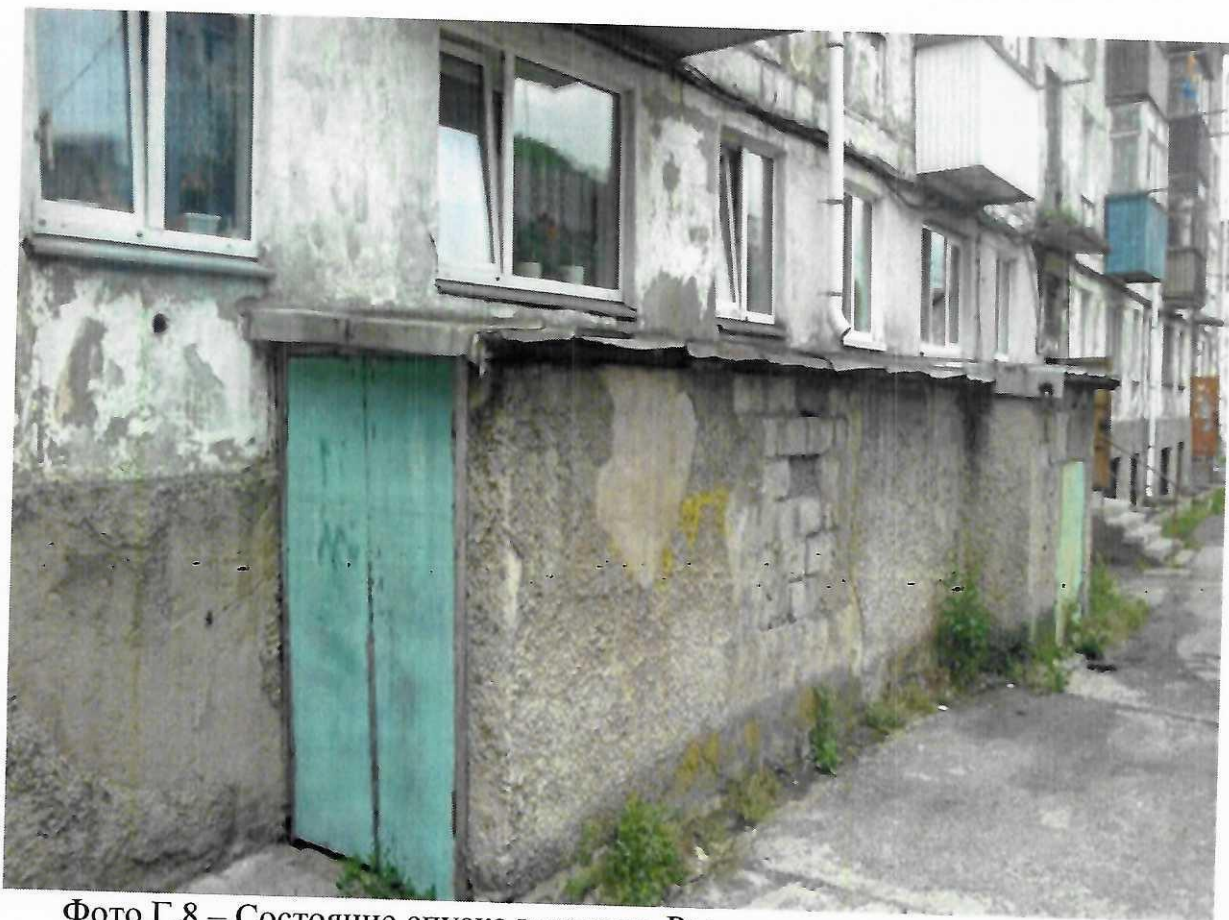
Фото Г.8 – Состояние спуска в подвал. Разрушение кладки, отслоение штукатурного слоя стен. Покрытие фальц по деревянному каркасу.

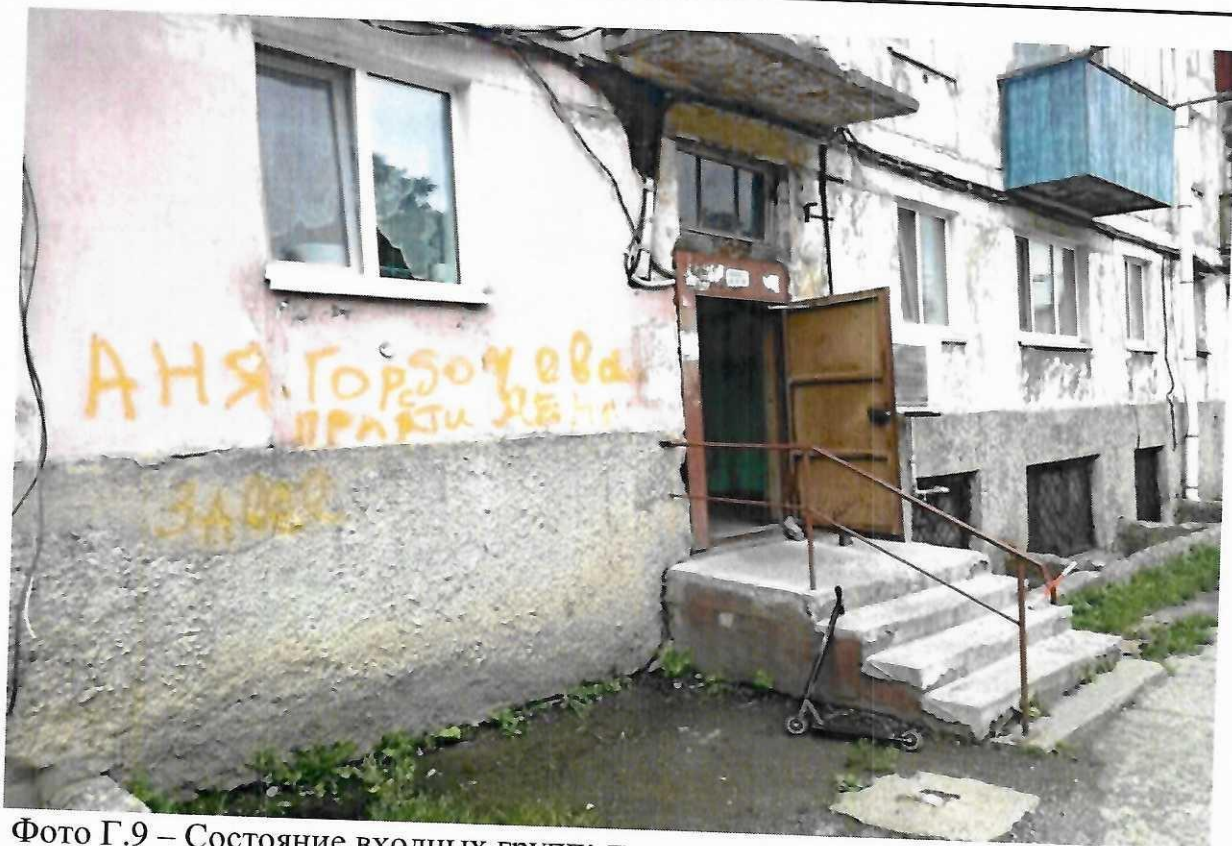
Фото Г.9 – Состояние входных групп: двери входа в подъезд металлические; оконные заполнения деревянные остекленные; наличие растительности на козырьке. Следы увлажнения стен в местах устройства козырьков входных групп. Отслоения штукатурного слоя цоколя. Крыльцо: выкрашивание растворной части с оголением крупного заполнителя, трещины в бетоне конструкции.

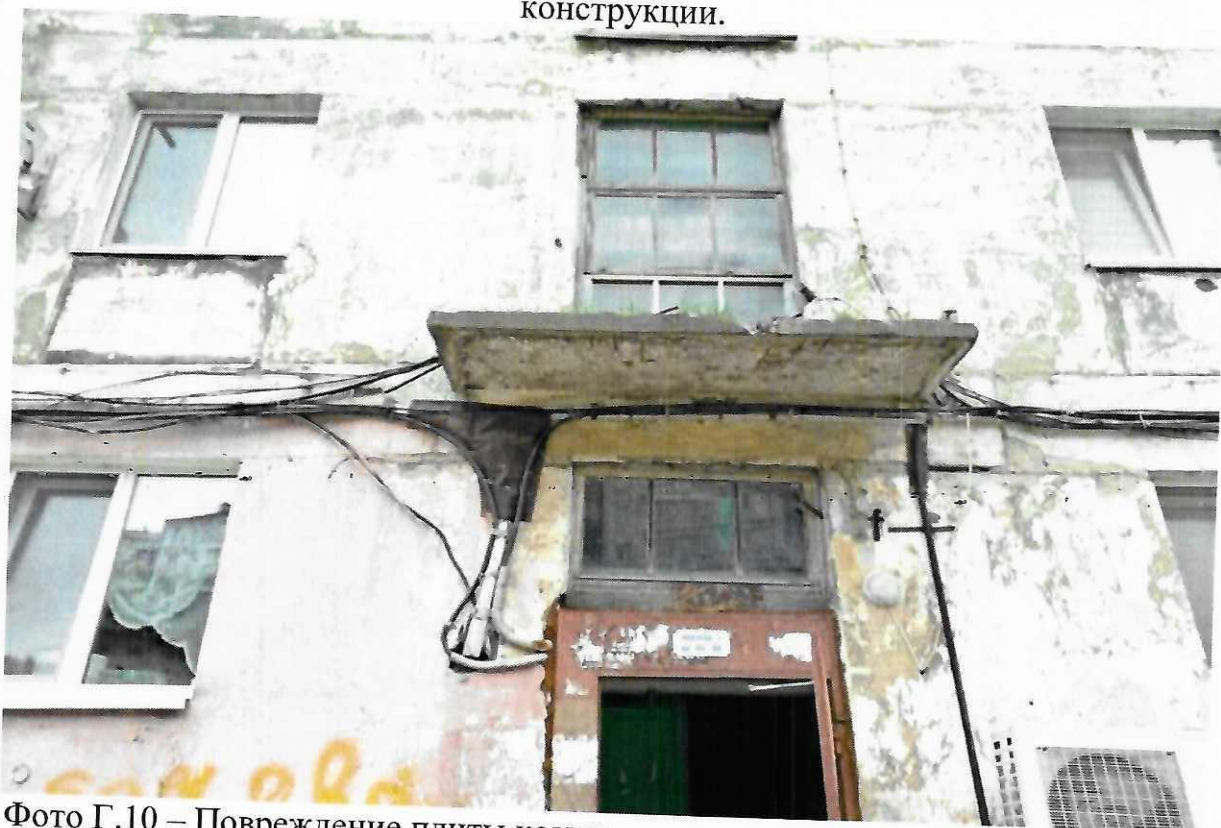
Фото Г.10 – Повреждение плиты козырька: следы увлажнения и промерзания на нижней части плиты, гидроизоляция повреждена, ржавые пятна, следы протечек, трещины шириной до 2 мм. Наличие растительности.

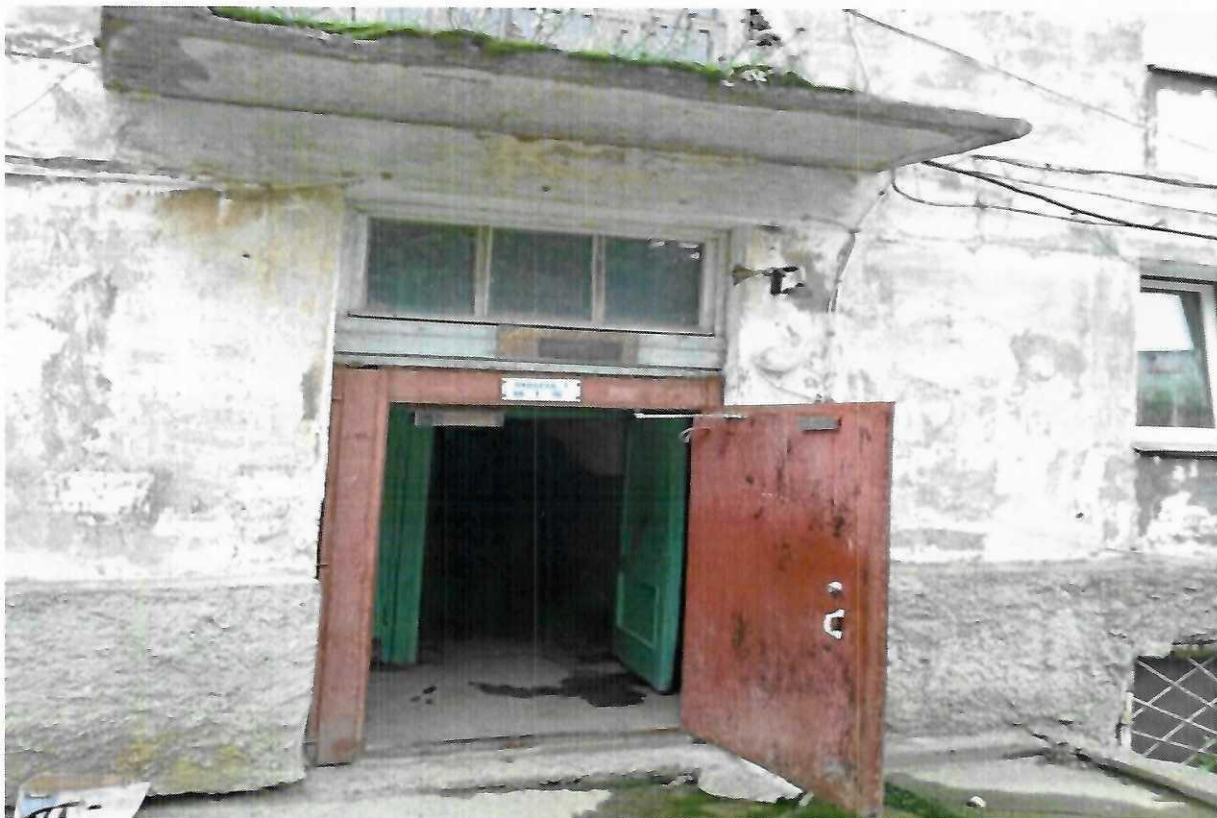
Фото Г.11 – Повреждение плиты козырька: следы увлажнения и промерзания на нижней части плиты, гидроизоляция повреждена, наличие растительности. Двери входа в подъезд металлические, полотна осели или имеют плохой притвор по периметру коробки, отслоение лакокрасочного слоя следы коррозии.

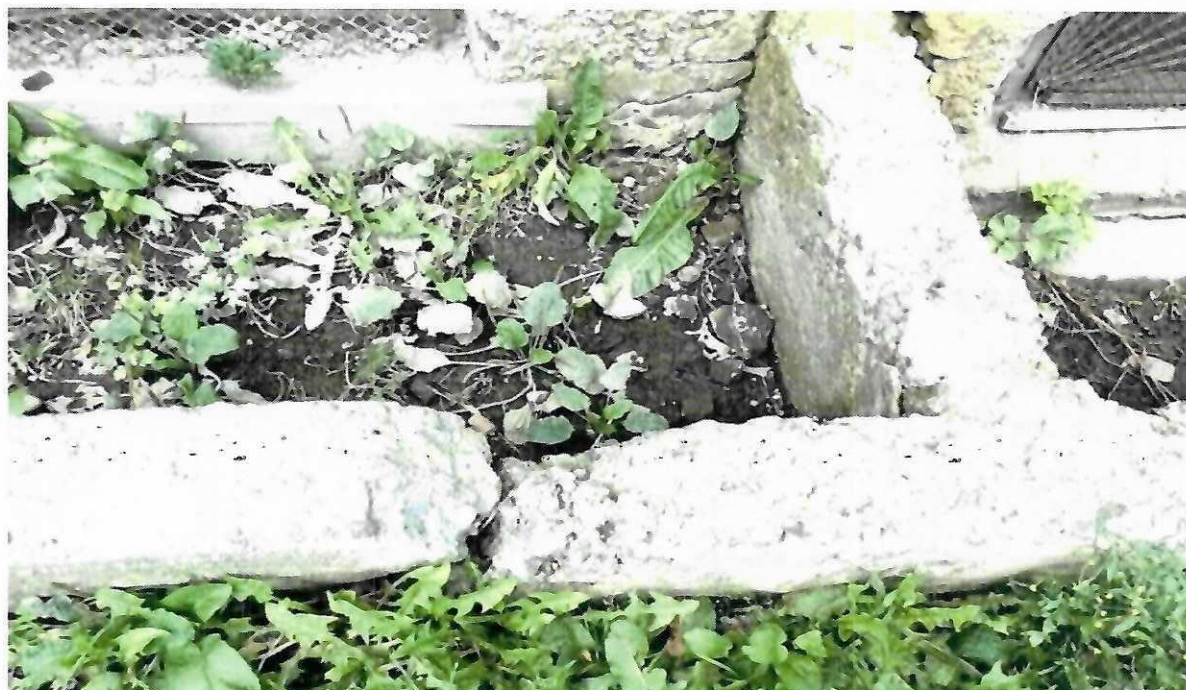
Отвод воды из приямков ранее не был предусмотрен в конструктиве дома по улице Молодежная дом 6. Проектное решение, представленное проектировщиком по водоотведению, не подлежит изменению. Комплексные работы по устройству водоотведения наружных (поверхностных) вод, Фондом при капитальном ремонте фасада не предусматриваются, указанные работы выполняются в рамках благоустройства дворовой территории МКД. До 17.08.2023 г. неоднократно были выпадения осадков в виде дождей, как слабых, так и сильных, но подтоплений помещений не было.

Металлические крышки на прямых данного конструктива не предусматриваются, так-как будут препятствовать инсоляции помещений цокольного этажа, и нарушению техники пожарной безопасности:

В соответствии с пунктом 7.4.2 СП 54.13330.2016 «Здания жилые многоквартирные Актуализированная редакция СНиП 31-01-2003» в каждом отсеке (секции) подвального или цокольного этажа, выделенном противопожарными преградами, следует предусматривать не менее двух окон, размером не менее 0,9х1,2 м. Площадь светового проема указанных окон необходимо принимать по расчету, но не менее 0,2% площади пола этих помещений. При наличии в подвальном этаже прямка перед окном его размеры должны позволять осуществлять подачу огнетушащего вещества из пеногенератора и удаления дыма с помощью дымососа (расстояние от стены здания до границы прямка должно быть не менее 0,7м).

При этом, согласно пункта 18 Правил противопожарного режима в Российской Федерации, утвержденных постановлением правительства РФ от 16.09.2020 № 1479, прямки у оконных проемов подвальных и цокольных этажей зданий (сооружений) должны быть очищены от мусора и посторонних предметов. Таким образом, исходя из положений требований пожарной безопасности, запрещается накрывать прямки у оконных проемов подвальных и цокольных этажей зданий.

Фото Г.12– Состояние приямка цокольного этажа: отсутствие бетонного основания днищ приямков, не предусмотрен дренажный выход, разрешения бетона стенок приямка.

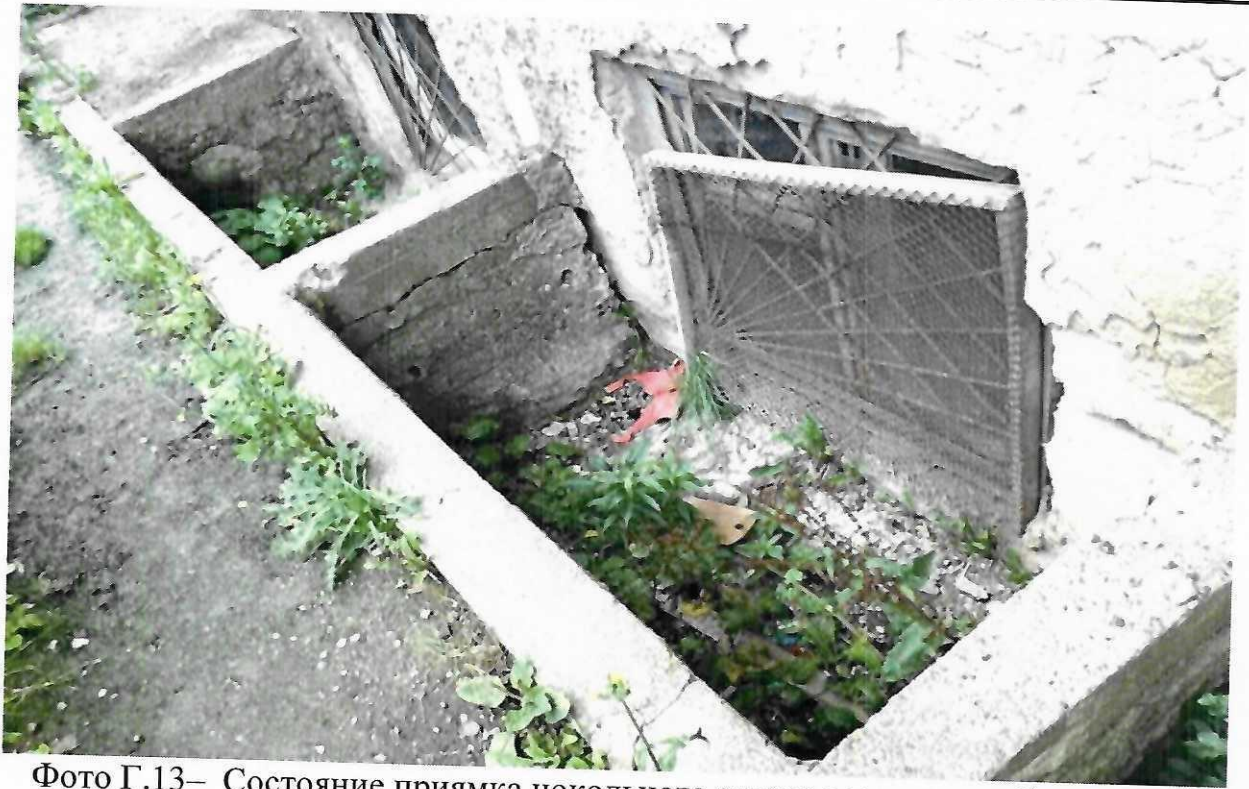
Фото Г.13– Состояние приямка цокольного этажа: разрушение бетонного основания днищ приямков. Отсутствие дренажных выходов.

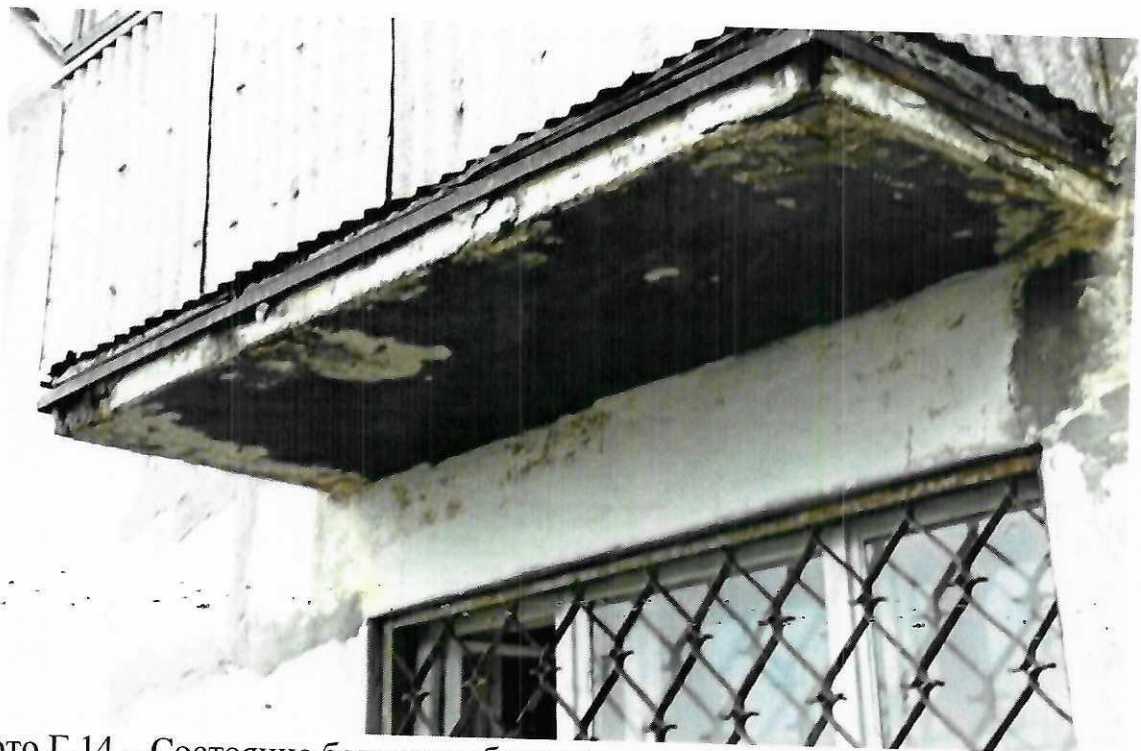
Фото Г.14 – Состояние балконов: балконные плиты повреждены (разрушение защитного слоя бетона); коррозия элементов металлических ограждений, следы затекания на поверхности бетона плиты, ржавые пятна.

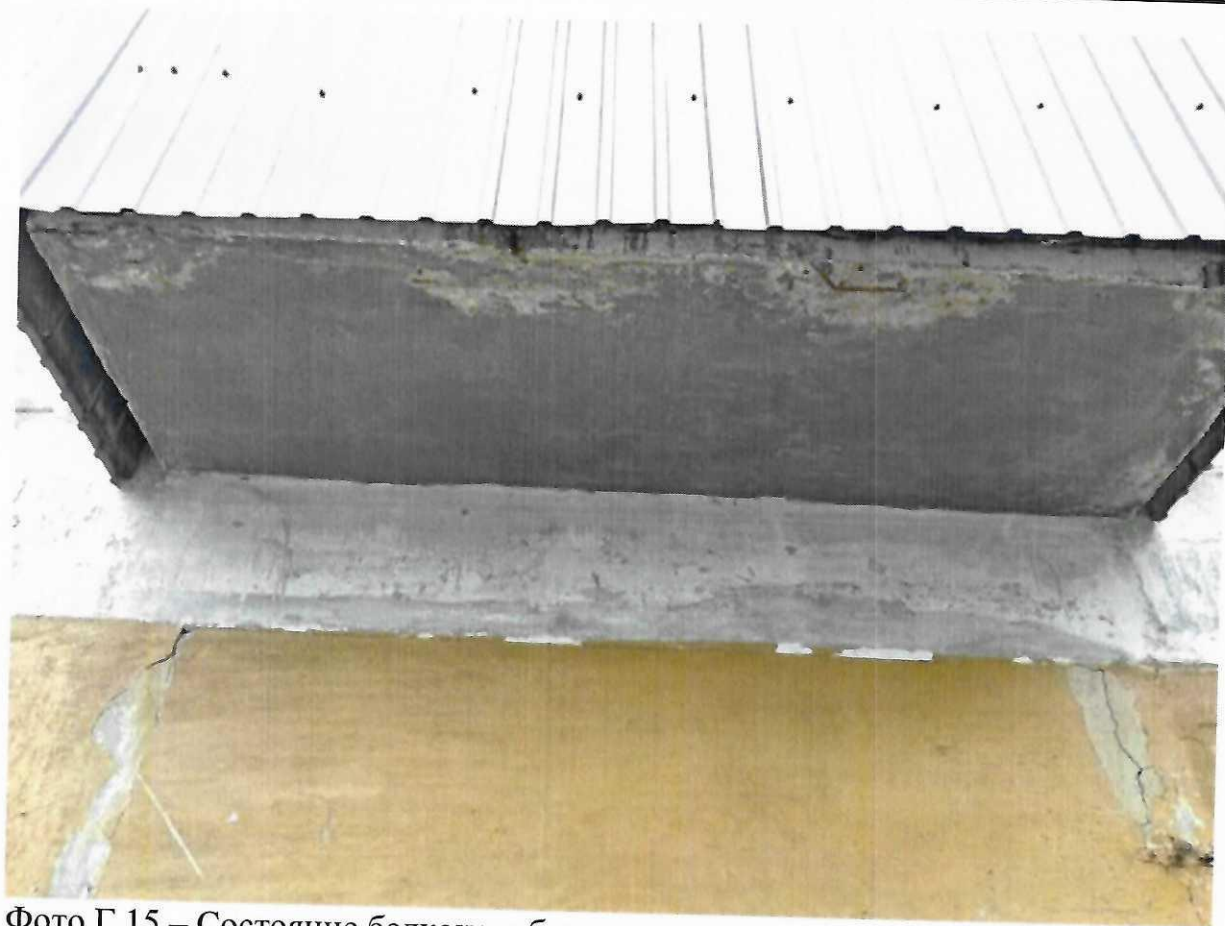
Фото Г.15 – Состояние балконов: балконные плиты повреждены (разрушение защитного слоя бетона); следы затекания на поверхности бетона плиты.

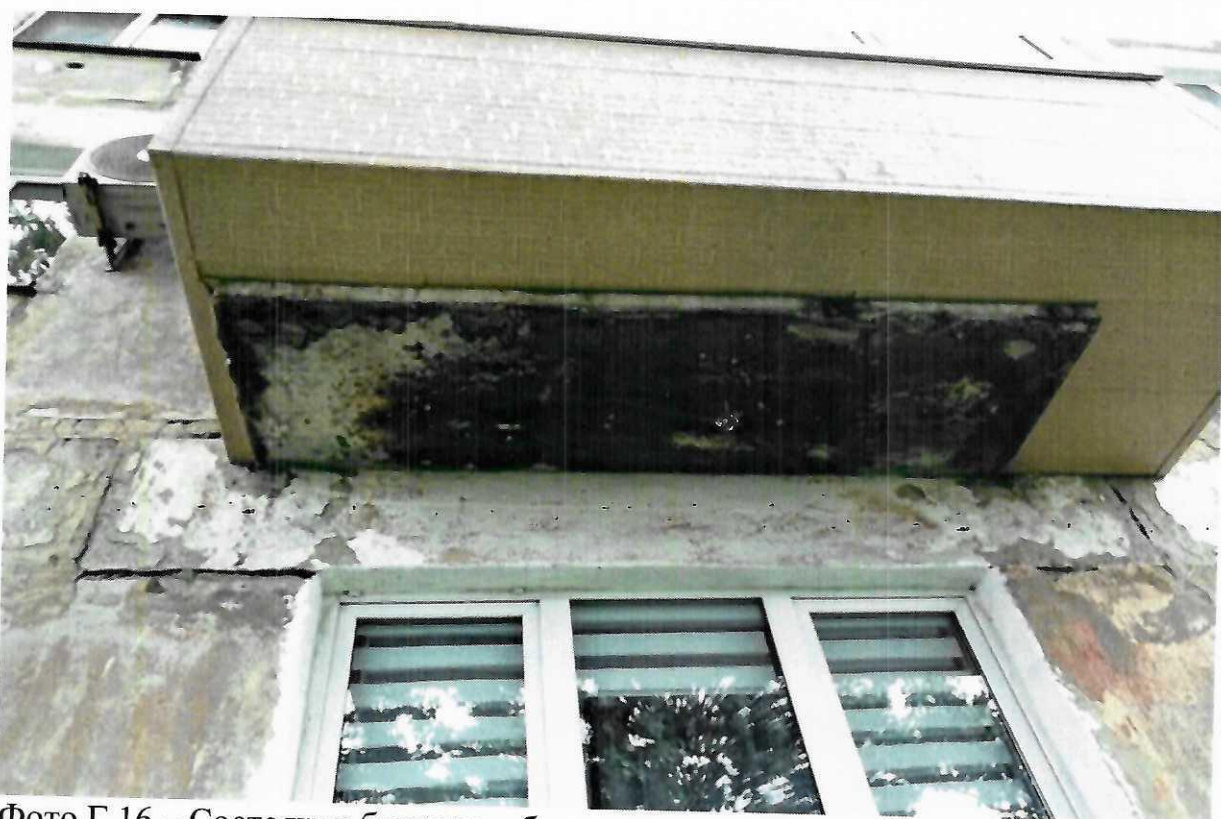
Фото Г.16 – Состояние балконов: балконные плиты повреждены (разрушение защитного слоя бетона); следы затекания на поверхности бетона плиты.  
Реконструкция: расширение балкона.

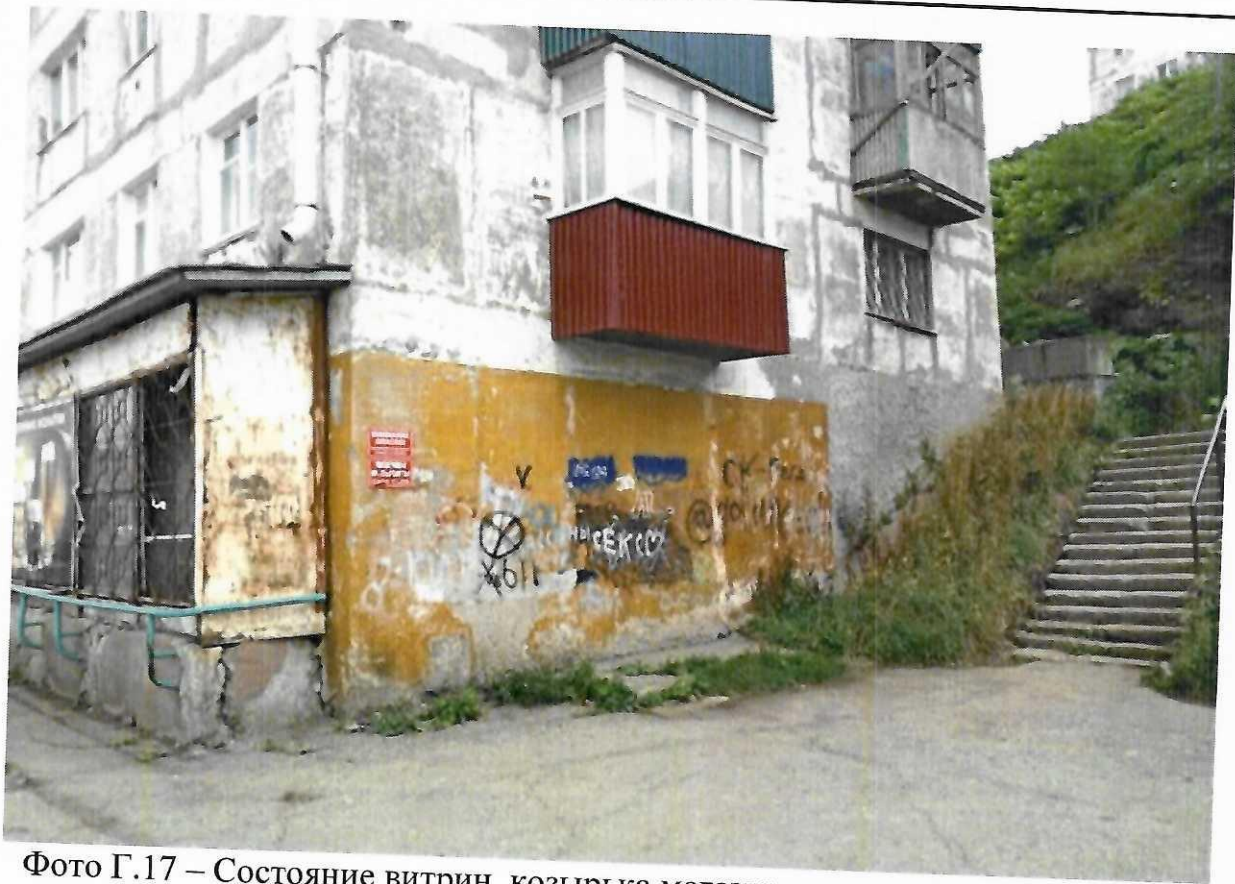
Фото Г.17 – Состояние витрин, козырька магазина: разрушение облицовки.
